**АКТ ОБСЛЕДОВАНИЯ**  
**объекта социальной инфраструктуры**  
**К ПАСПОРТУ ДОСТУПНОСТИ ОСИ № \_\_\_\_\_**

1.1. Наименование (вид) объекта: **муниципальное бюджетное дошкольное образовательное учреждение «Детский сад № 25» Артемовского городского округа**

1.2. Адрес объекта: 692760 Приморский край, г. Артем, ул. Кирова 67/1

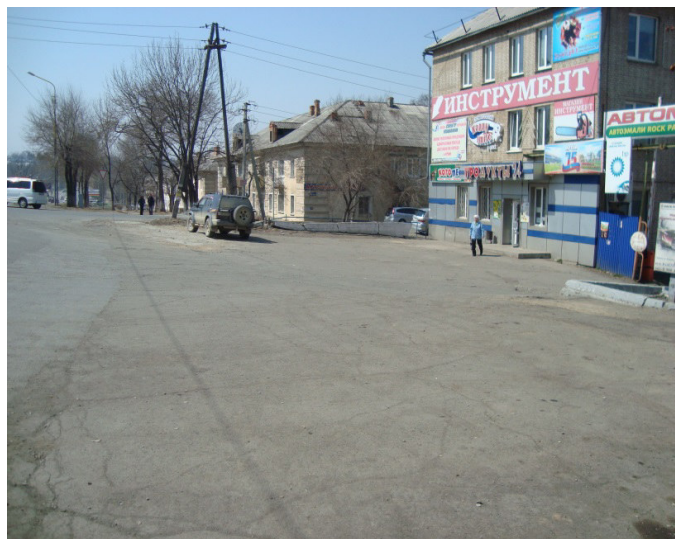
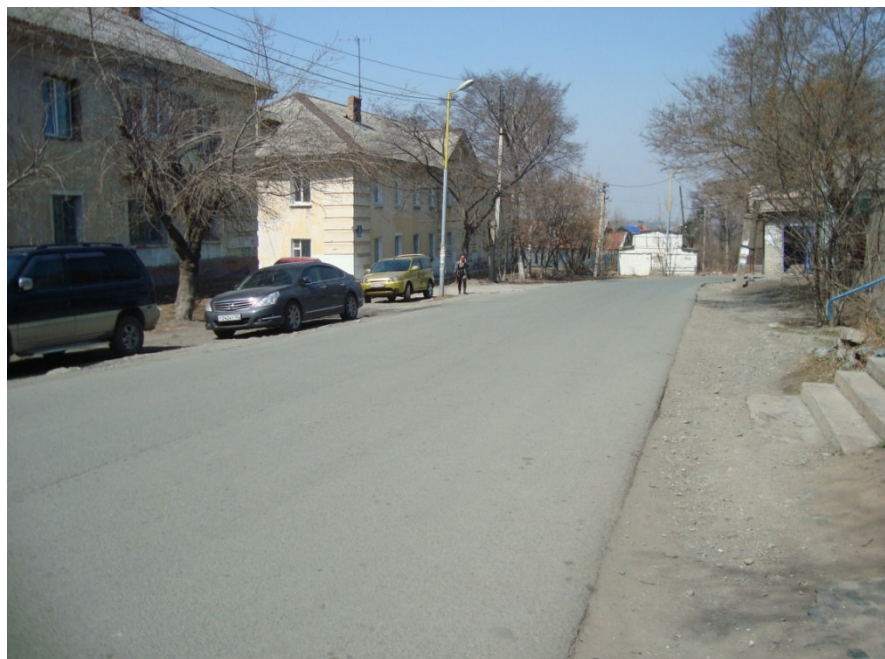
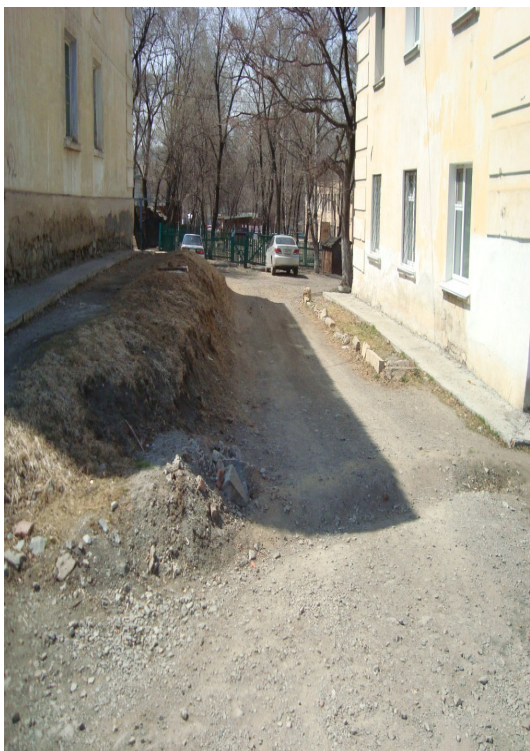
Их обустройство для инвалидов на коляске: *да, нет*  
дорога без тротуаров, имеются участки без асфальтового покрытия с ямами и канавами, подход к учреждению не имеет асфальтового покрытия.

Фото 2 Путь движения к учреждению от остановки

Фото 3 Путь движения к учреждению

Фото 4 Путь движения к учреждению

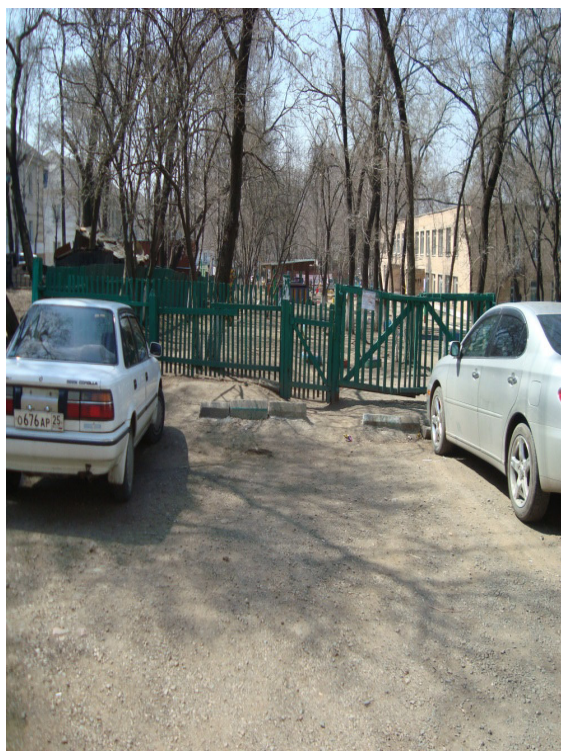
Фото 5 Вход на территорию учреждения

1.1	Вход (входы) на территорию	есть		5,6	Отсутствие выделенной пешеходной дорожки, схем движения к объекту. Маршрут движения протяженностью 50 м имеет частичное разрушение асфальтового покрытия. Для инвалидов групп К,О, отсутствует нескользящее покрытие. Нет мест отдыха с возможностью вызова и ожидания помощи. Грунтовое покрытие дороги неровное, (дорожное полотно заасфальтировано) имеются канавы и ямы, перепады по высоте	К,О,Г,У	Установка, схем движения на пути следования, выделение пешеходной зоны. Определить места отдыха. Уменьшить уклон путей движения, выполнить асфальтовое покрытие дорожного полотна, выделить пешеходную зону	Капитальный ремонт

Необходимо уменьшить уклон путей движения, выполнить асфальтовое покрытие дорожного полотна на спуске на придомовую территорию и на некоторых участках вокруг здания, выделить пешеходную зону. Обустройство парковочных мест на прилегающей территории. Определить места отдыха.

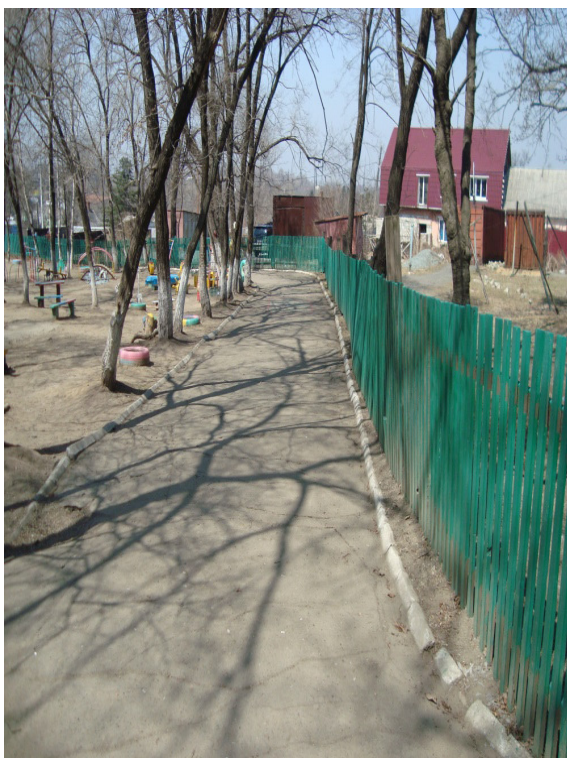
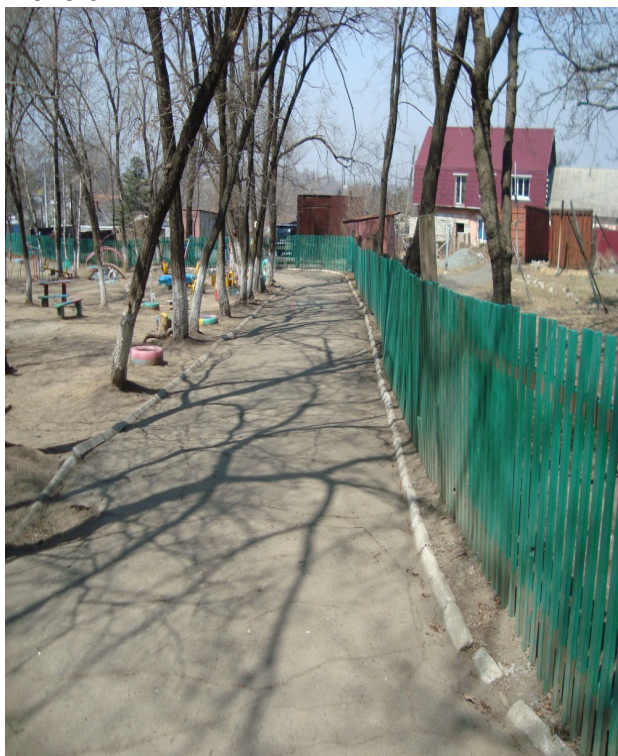
Фото 6 Путь движения по территории

1.2	Путь (пути) движения на территории	есть		1-7	Путь движения на территорию покрыт асфальтовым покрытием, местами деформирован Продольный уклон путей движения превышает 1:10  Поперечный уклон более 1: 50	О,К	Ремонт асфальтового покрытия на пути следования	Капитальный ремонт

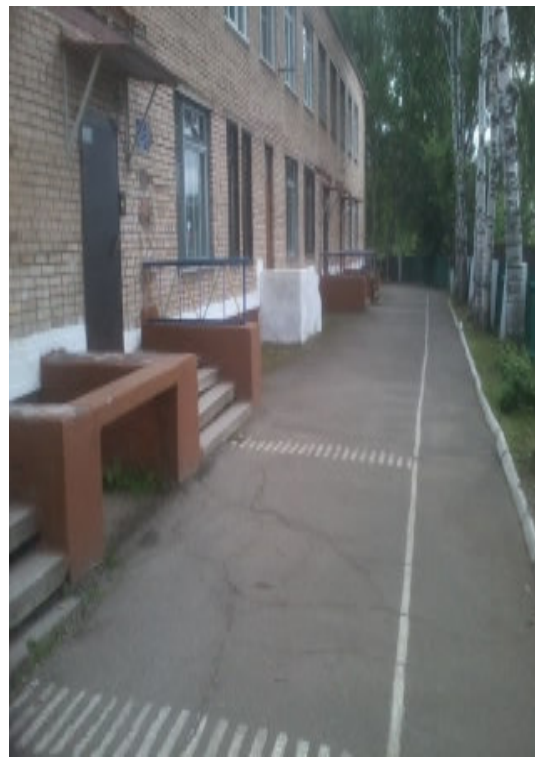
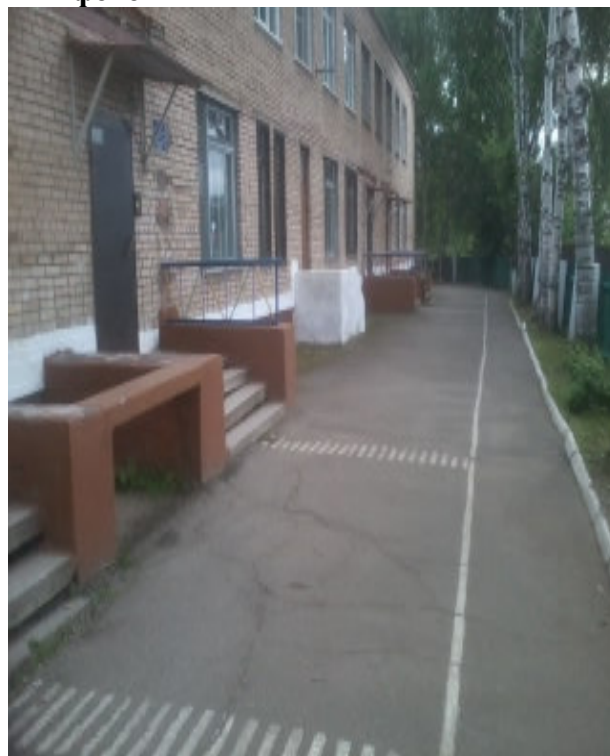
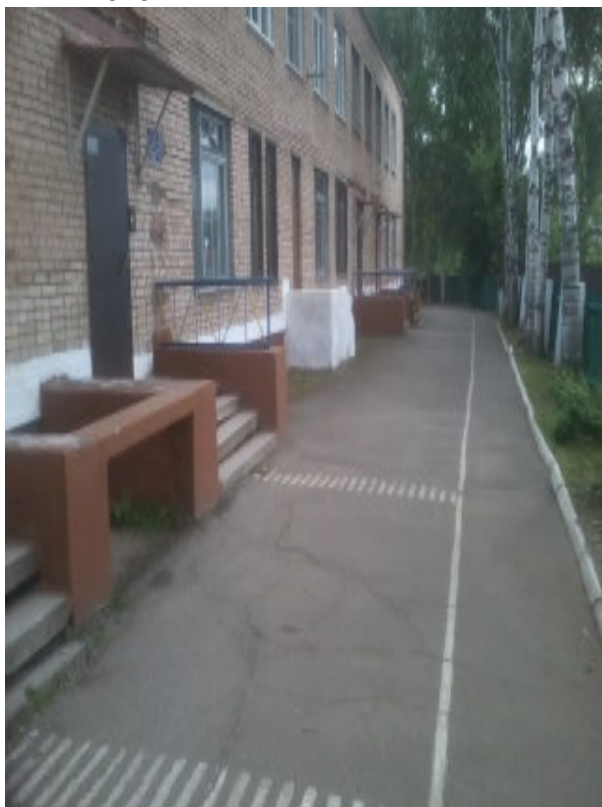
Фото 7 Путь движения к входу в здание

2.1	Лестница (наружная)	есть	-	7-9	Лестница имеет 4 ступени. Имеется деформация ступеней, нет поручней, асфальт деформирован.	К, О, Г, У	Капитальный ремонт ступеней, установка поручней, ремонт асфальтового покрытия	Капитальный и текущий ремонт

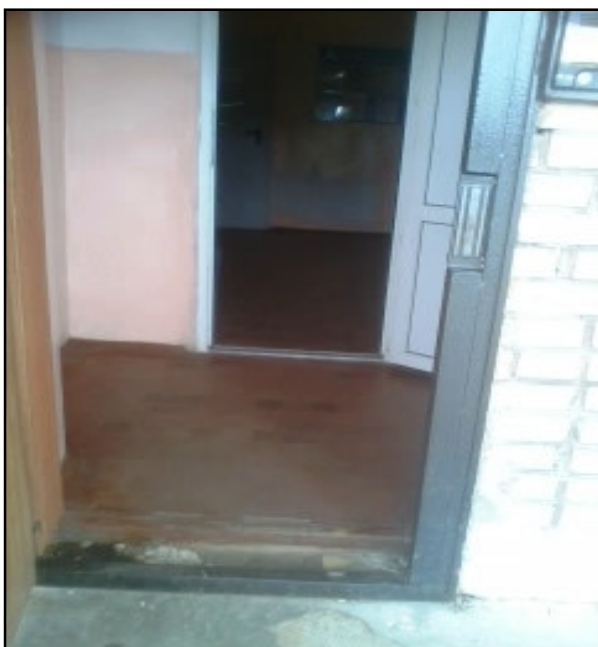
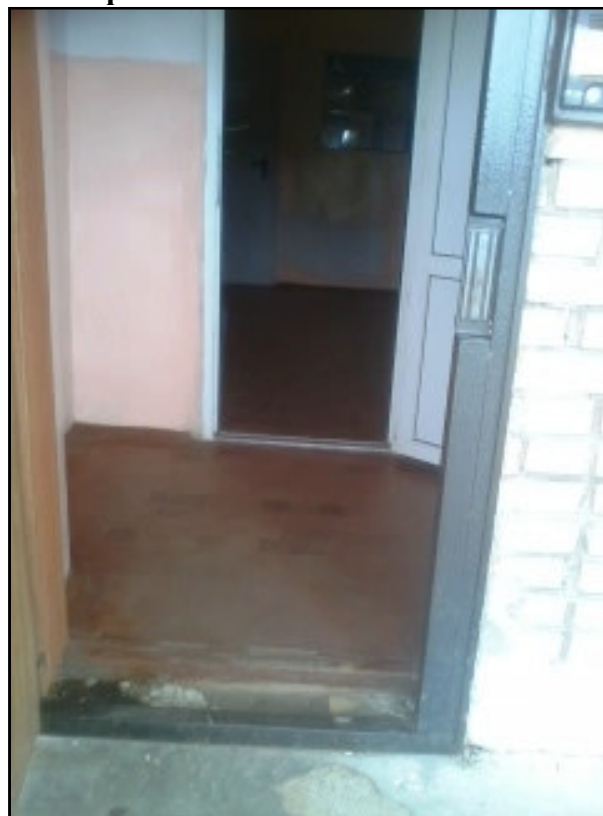
Фото 10 Вход 1 в коридор здания (тамбур)

2.5	Тамбур	есть	33	10, 11	Дверь имеет ширину в свету менее 1,2 м. В полотне наружных	К, О, Г, У	Необходимо расширить дверной проём,	Капитальный ремонт

дверей не предусмотрена смотровая панель. Высота элемента порога превышает 1,4 см.		занизить порог	
	ОБЩИЕ требования к зоне				Отсутствует стационарный пандус с противоскользящим покрытием. Входная площадка имеет размер в плане, недостаточный для разворота кресла-коляски. Дверь имеет ширину в свету менее 1,2 м. В полотне наружных дверей не предусмотрена смотровая панель. Высота элемента порога превышает 1,4 см.		Требуется монтаж стационарного пандуса с навесом и поручнями с противоскользящим покрытием.  Перед дверью входа выполнить тамбур с площадкой в плане достаточной для разворота кресла-коляски, связав в единое целое навес входа № 1 и навес тамбура проектируемого входа (выхода) в музыкальный зал. Необходимо расширить дверной проём, занизить порог. Установить распашную дверь с доводчиком и смотровой панелью.	Капитальный ремонт

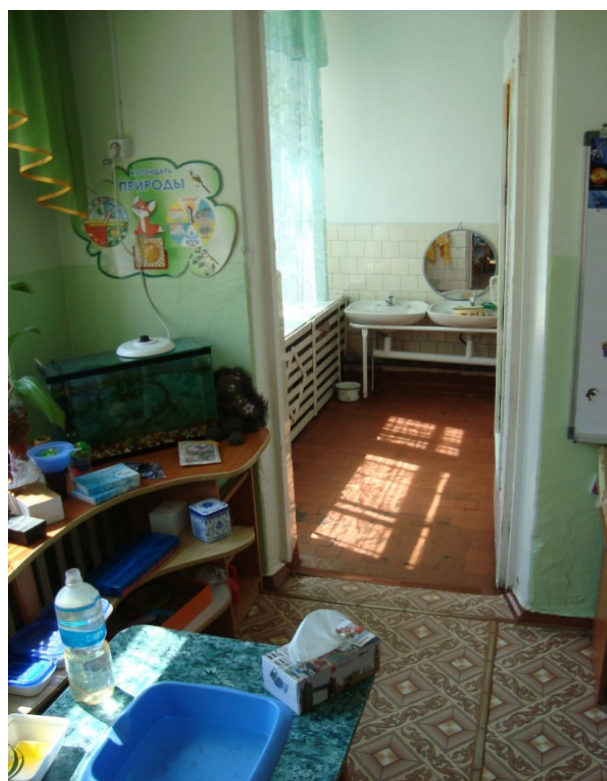
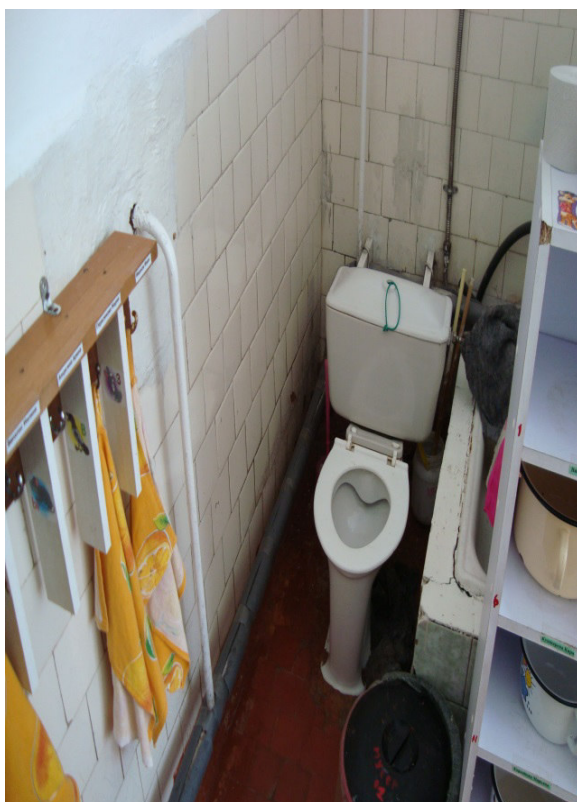
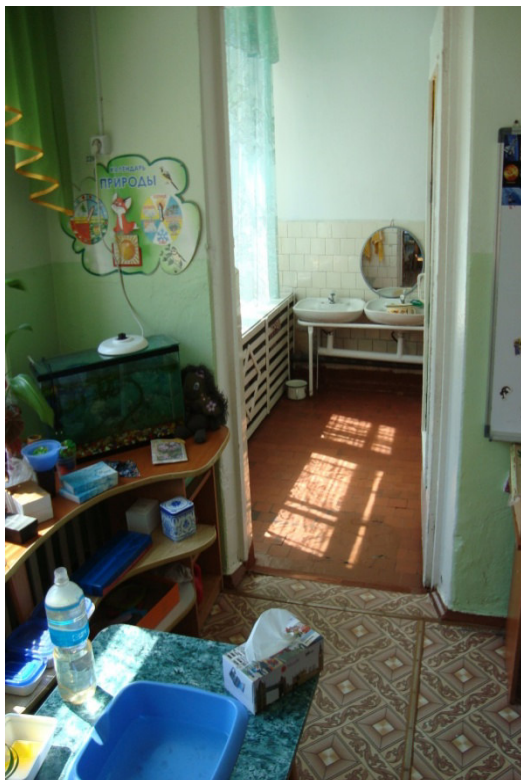
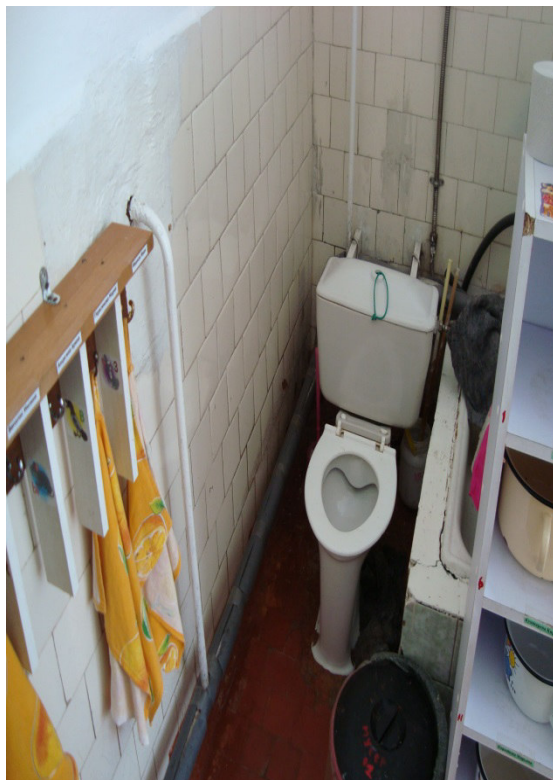
Фото 17 Вход в туалетную комнату и санузел

<p>Кабины не оборудованы системой тревожной сигнализации.</p> <p>Водопроводные краны не автоматические и не имеют рычажной рукоятки и термостата.</p> <p>Раковины для мытья рук расположены на высоте 90 см. у дверей отсутствуют специальные знаки, отсутствует система тревожной сигнализации. Полы покрыты гладкой керамической плиткой</p>	<p>вать систему канализации , опустить раковину на удобную для использования высоту.</p> <p>Оборудовать помещение санузла поручнями с антибактериальным покрытием откидными/ опорными около унитаза и раковины для мытья рук.</p> <p>Повесить поворотное зеркало.</p> <p>Установить крючки для одежды и костылей.</p> <p>Установить кнопку вызова помощника, тактильные указатели, мнемосхему для туалетной комнаты.</p> <p>Замена полового покрытия на нескользящее</p>	
--	--	--	--	--	--	--

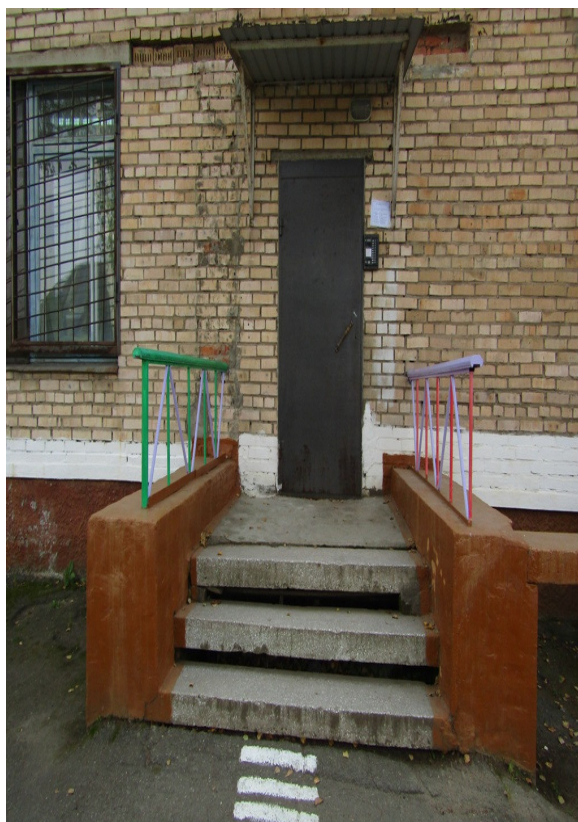
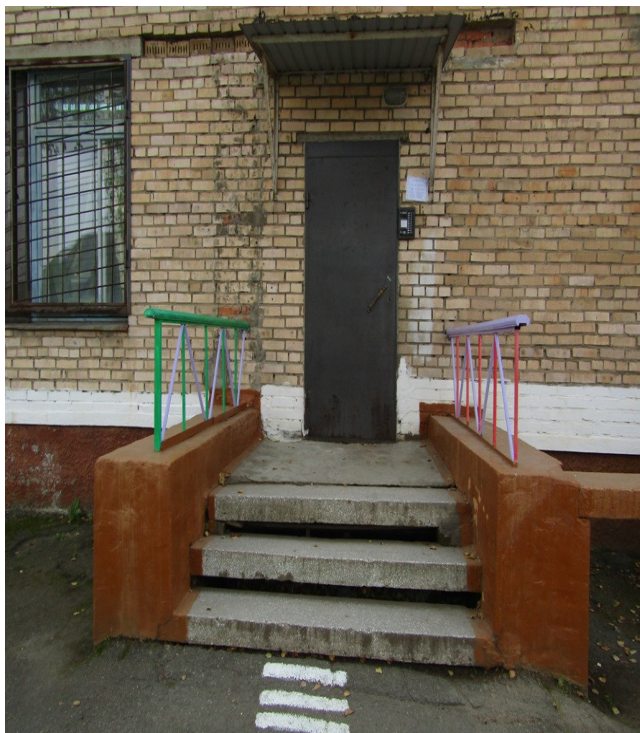
Фото 21 Вход 2 в учреждение

по ГОСТ Р, достаточную для разворота кресла-коляски	
2.4	Дверь (входная)	есть	-	21	Дверь имеет ширину в свету менее 1,2 м. В полотне наружных дверей не предусмотрена смотровая панель. Высота элемента порога превышает 1,4 см. Переговорное устройство установлено на высоте 1.4м,	К, О, Г, У	Необходимо расширить дверной проём, занизить порог. Установить распашную дверь с доводчиком и смотровой панелью.	Капитальный ремонт

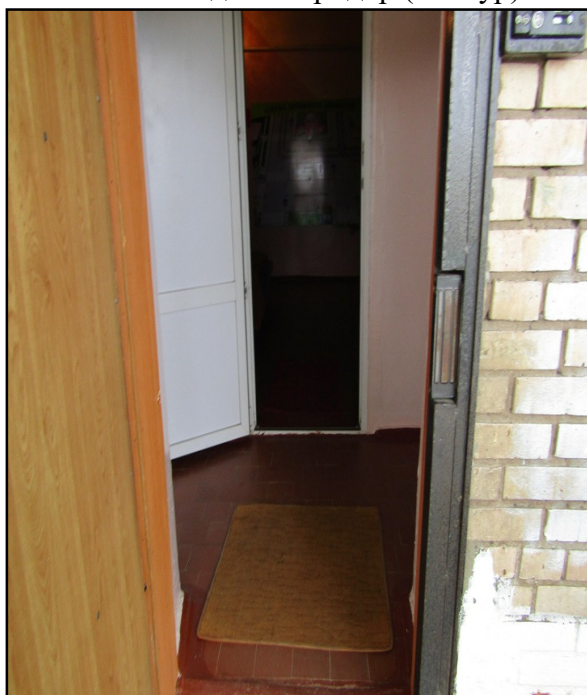
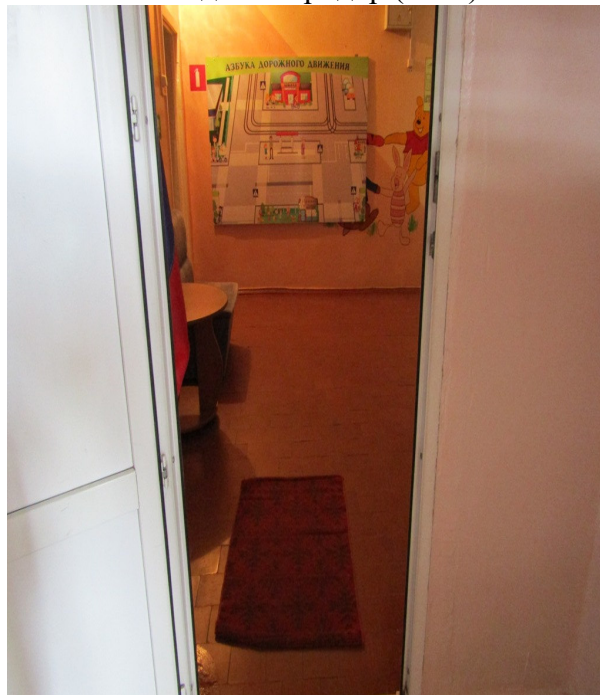
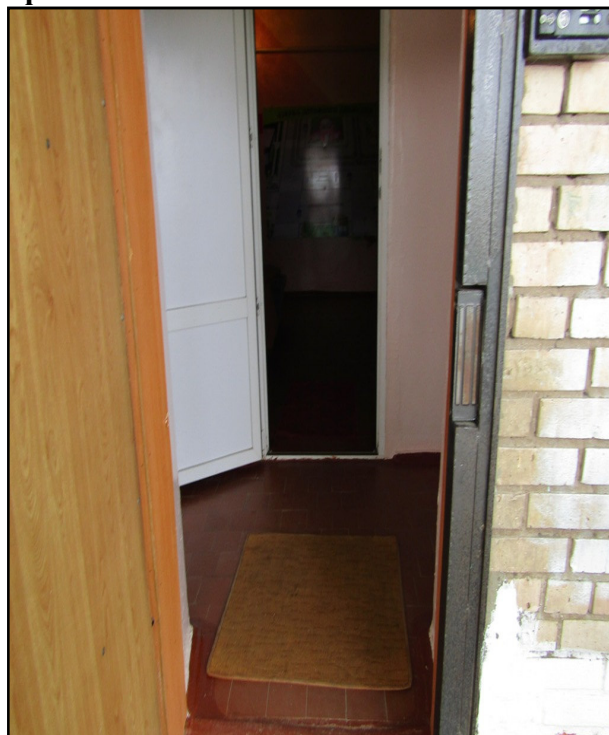
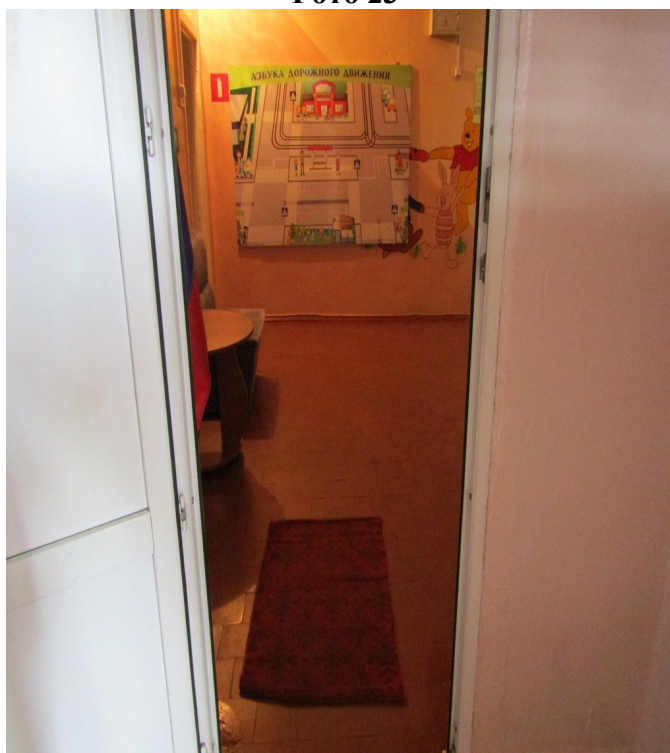
Фото 22 Вход 2 в коридор (тамбур)

2.5	Тамбур	есть	19	22, 23	Дверь имеет ширину в свету менее 1,2 м. В полотне наружных дверей не предусмотрена смотровая панель. Высота элемента порога превышает 1,4 см.	К, О, Г, У	Необходимо расширить дверной проём, занизить порог	Капитальный ремонт
	ОБЩИЕ требования к зоне				Отсутствует стационарный пандус с противоскользящим покрытием. Входная площадка имеет размер в плане, недостаточный для разворота кресла-коляски. Дверь имеет ширину в свету менее 1,2 м. В полотне наружных дверей не предусмотрена смотровая панель. Высота элемента порога превышает 1,4 см.		Требуется монтаж стационарного пандуса с навесом и поручнями с противоскользящим покрытием. Перед дверью входа выполнить тамбур с площадкой в плане достаточной для разворота кресла-коляски, связав в единое целое навес входа № 1 и навес тамбура проектируемого входа (выхода) в музыкальный зал. Необходимо расширить	Капитальный ремонт

дверной проём, занизить порог. Установить распашную дверь с доводчиком и смотровой панелью.	
--	--	--	--	--	--	--	--

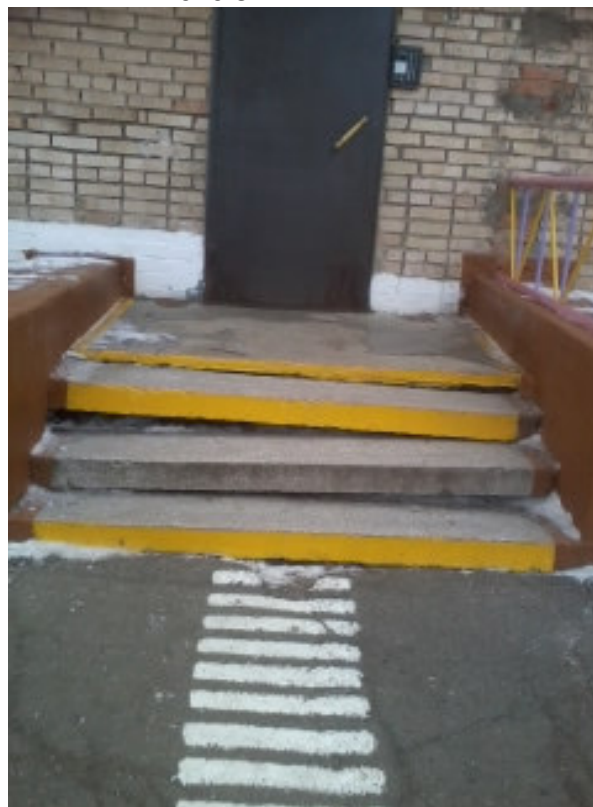
Фото 8 Вход 1 в здание

2.4	Дверь (входная)	есть	-	8,9	Дверь имеет ширину в свету менее 1,2 м. В полотне наружных дверей не предусмотрена смотровая панель. Высота элемента порога превышает 1,4 см. Переговорное устройство установлено на высоте 1.4м,	К, О, Г, У	Необходимо расширить дверной проём, занизить порог. Установить распашную дверь с доводчиком и смотровой панелью.	Капитальный ремонт

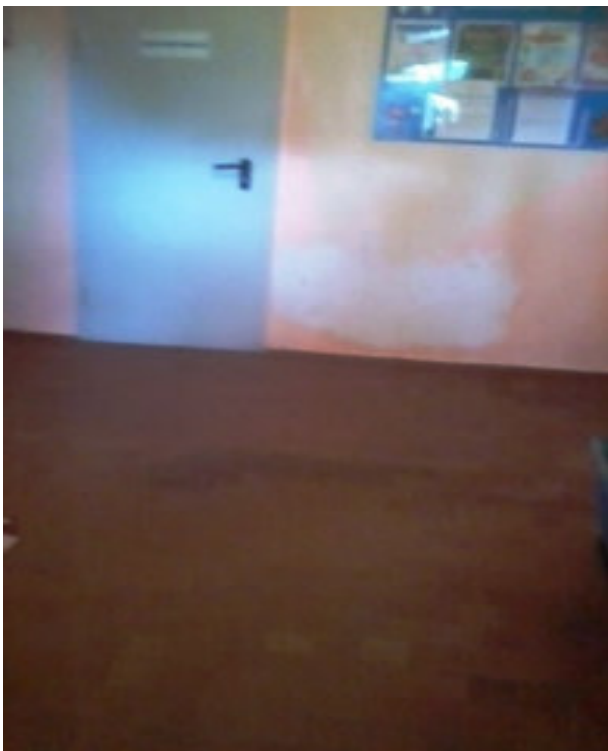
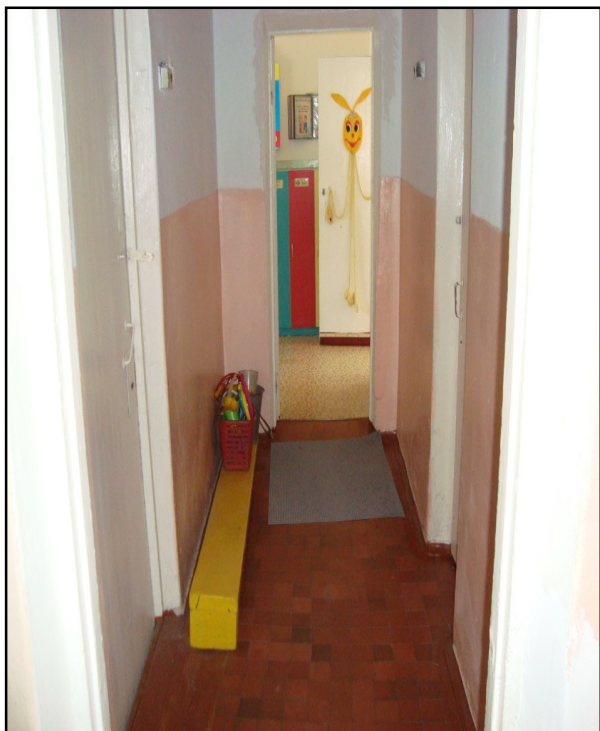
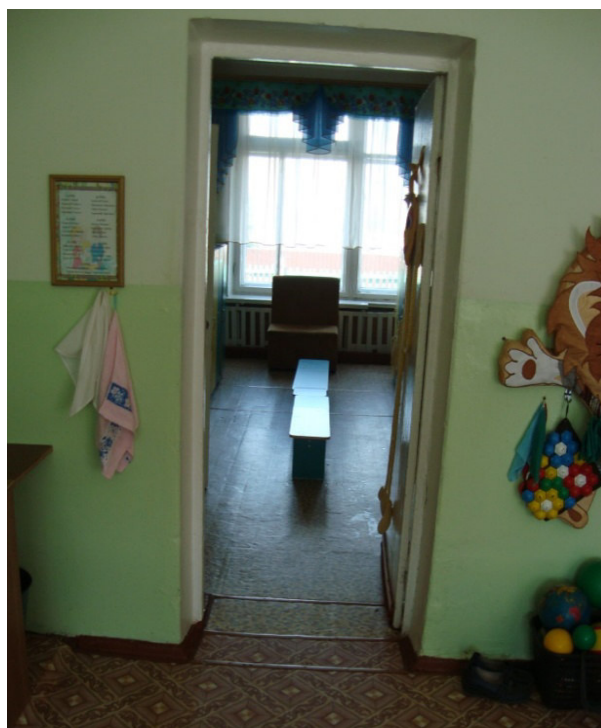
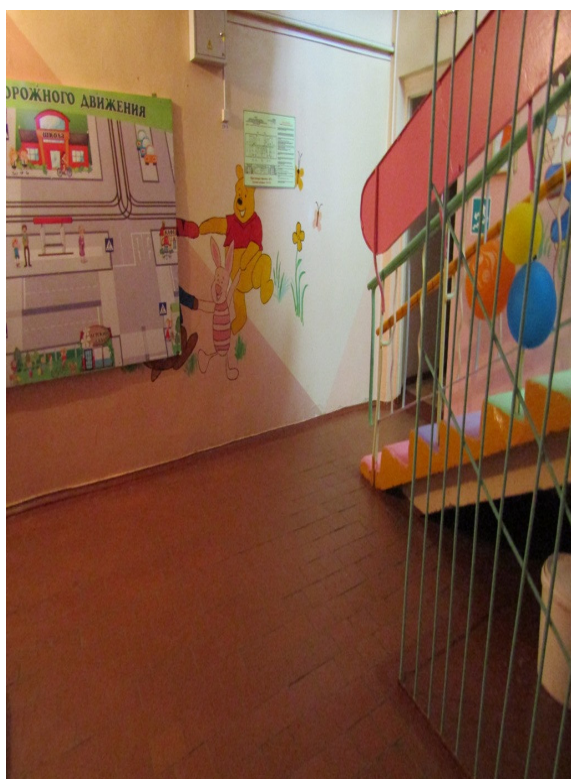
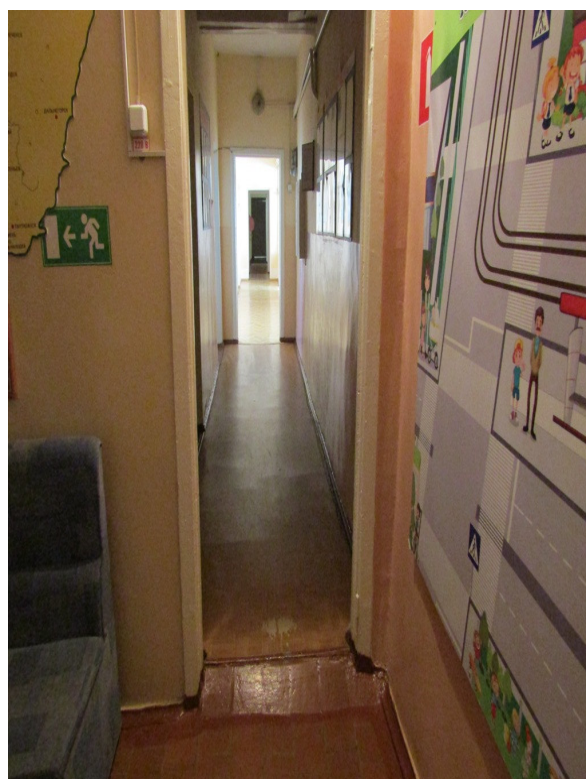
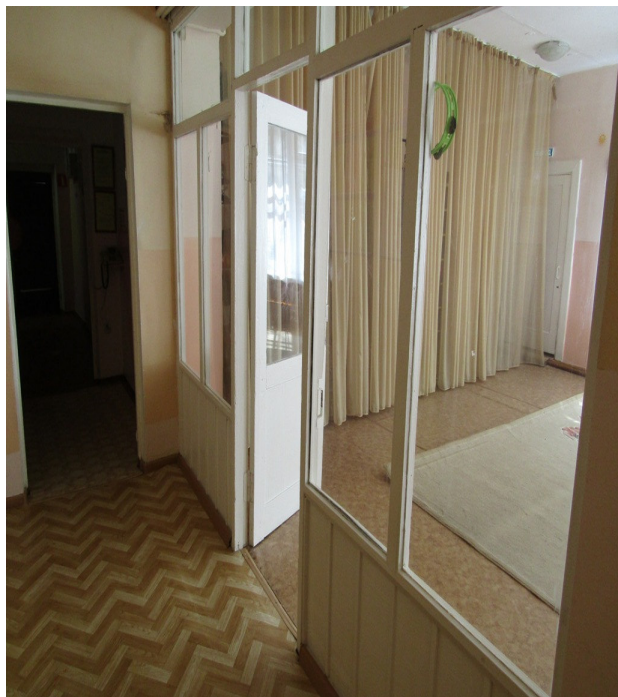
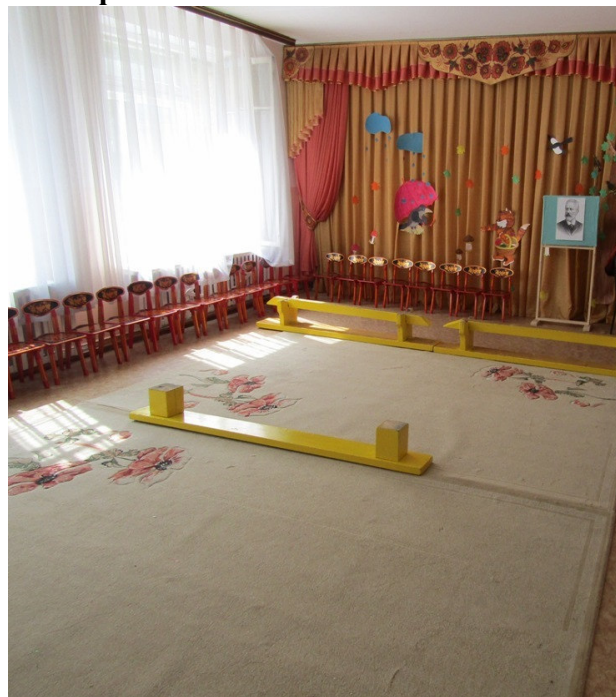
3.6	Пути эвакуации (в т.ч. зоны безопасности)	есть	49	Отсутствие схем движения или направляющих поручней. Асфальтовое покрытие с наружной стороны эвакуационных выходов частично разрушено.	К,О,Г,У	Требуется замена полового покрытия, размещение схем движения	Капитальный ремонт
	ОБЩИЕ требования к зоне			<p>Имеются повреждения и деформация половых покрытий, дверных блоков. Отсутствует схема движения внутри здания. На стенах в коридорах, тамбурах, переходах отсутствуют опорные поручни.</p> <p>Коридоры, переходы, тамбура имеют недостаточную ширину (менее 1,50 м).</p> <p>Ширина лестничного марша в свету менее 1,35 м. Отсутствует вторая линия опорных поручней около стены для удобства подъёма инвалидов.</p> <p>Дверь имеет ширину в свету менее 1,2 м, ручки вращающегося типа одного цвета с дверью.</p> <p>Пути эвакуации (коридоры, переходы, тамбура) имеют недостаточную ширину (менее 1,50 м).</p> <p>Музыкальный зал оборудован эвакуационным выходом, ширина проема двери менее 1,50 м.</p> <p>Коридор перед дверью в музыкальный зал узкий, имеет ширину 1.10 см,</p>	К,О,Г,У,	<p>Необходима замена полового покрытия, дверных блоков, ремонт асфальтового покрытия с наружной стороны эвакуационных выходов</p> <p>Произвести монтаж опорных поручней на стенах в коридорах, залах, вестибюле.</p> <p>Расширить ширину коридоров, переходов, тамбуров и эвакуационного из помещения музыкального зала.</p> <p>Расширить ширину лестничного марша, произвести монтаж съёмных дополнительных опорных поручней, приобрести телескопически</p>	Капитальный ремонт

<p>из-за сложной конфигурации, невозможен поворот инвалидной коляски на 90<sup>0</sup> для въезда в музыкальный зал.</p>	<p>й пандус.</p> <p>Произвести расширение дверного проема с установкой новой двери. Заменить ручки на контрастные по цвету с дверью.</p> <p>Установить двери нажимного типа.</p>	
--	--	--	--	--	--	--

Наименование структурно-функциональной зоны	Состояние доступности* (к пункту 3.4 Акта обследования ОСИ)	Приложение		Рекомендации по адаптации (вид работы)** к пункту 4.1 Акта обследования ОСИ
		№ на плане	№ фото	
Путь движения внутри здания	ДЧ – И (О,У,Г.), ВНД (К)	18,19,20,27, 31,32,33,49	14,15,24, 25,26,	капитальный ремонт

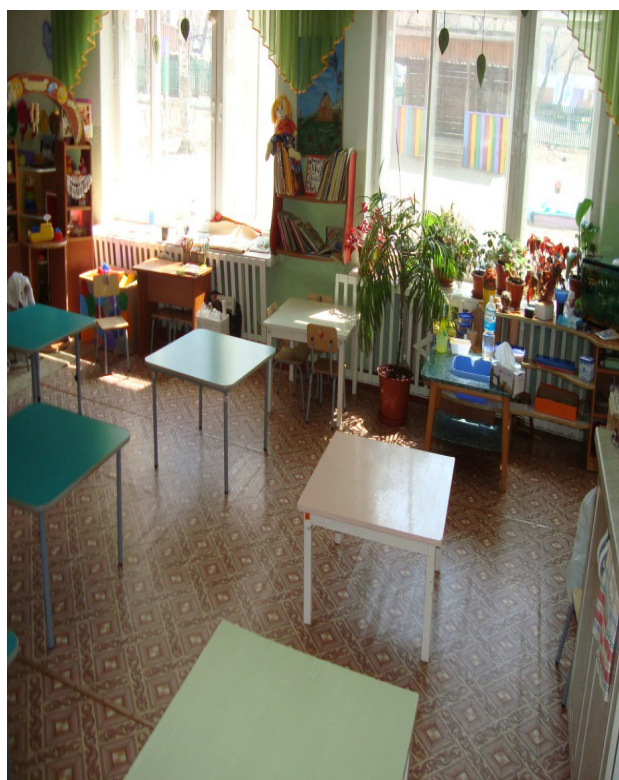
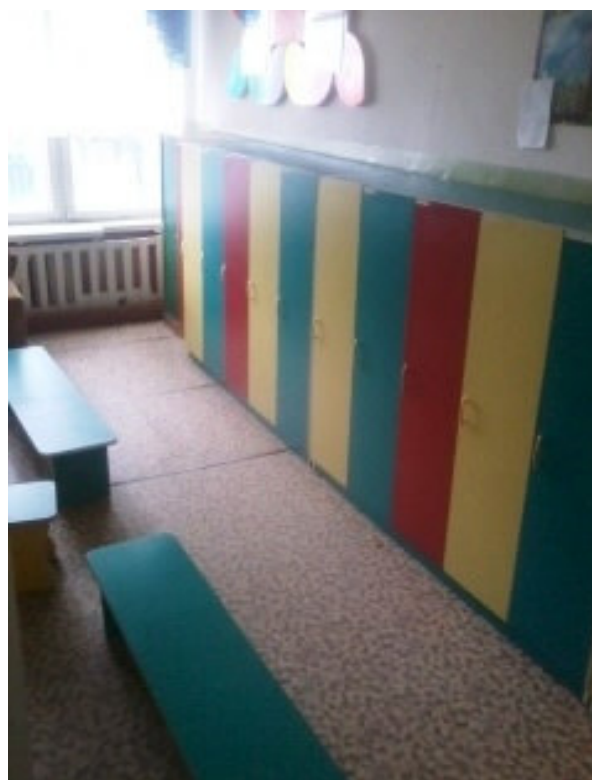
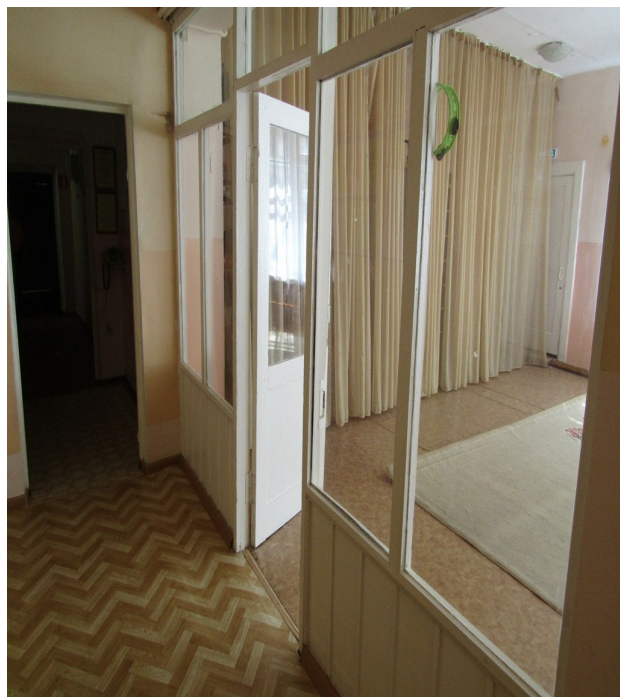
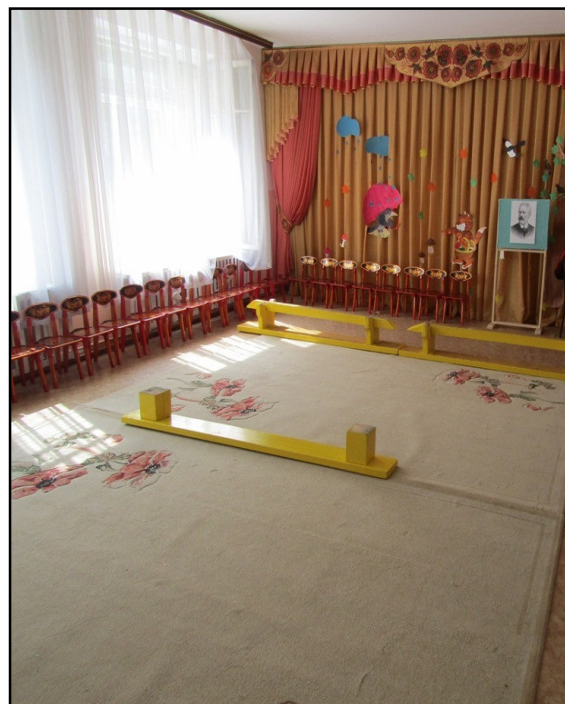
<p>ОБЩИЕ требования к зоне</p>			<p>Специализированное оборудование для детей-инвалидов отсутствует. Отсутствуют информирующие обозначения помещений, выключатели и розетки находятся на высоте 1,4м Дверные проемы не выделены контрастным цветом,  Отсутствуют опорные поручни, крючки для костылей, отсутствует кнопка «ВЫЗОВА» Дверной проем менее 0,90 м. нет указателей.</p>		<p>Приобрести специализированное оборудование для детей-инвалидов.  Замена ручек на контрастные с дверным полотном. Установить кнопку «ВЫЗОВА», опорные поручни, крючки для костылей.</p>	<p>Капитальный ремонт</p>
--	--------------------------------	--	--	---	--	---	---------------------------

Наименование структурно-функциональной зоны	Состояние доступности* (к пункту 3.4 Акта обследования ОСИ)	Приложение		Рекомендации по адаптации (вид работы)** к пункту 4.1 Акта обследования ОСИ
		№ на плане	№ фото	
Кабинетная форма обслуживания	ДП-И (Г, У) ДЧ-И (К, С, О)	40	16	Капитальный ремонт
Зальная форма обслуживания	ДП-И (Г, У) ДЧ-И (К, С, О)	49	26	Капитальный ремонт

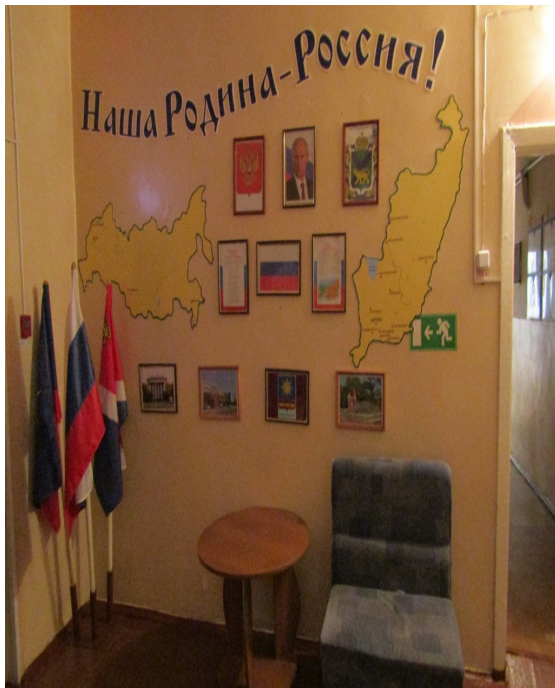
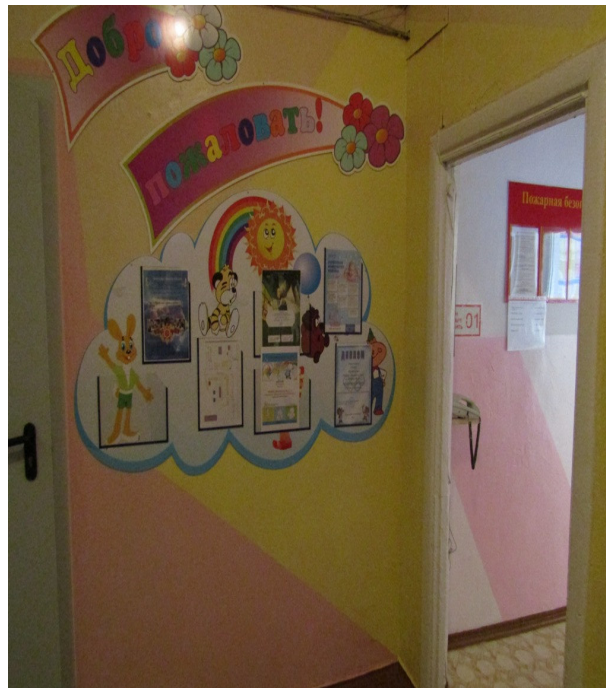
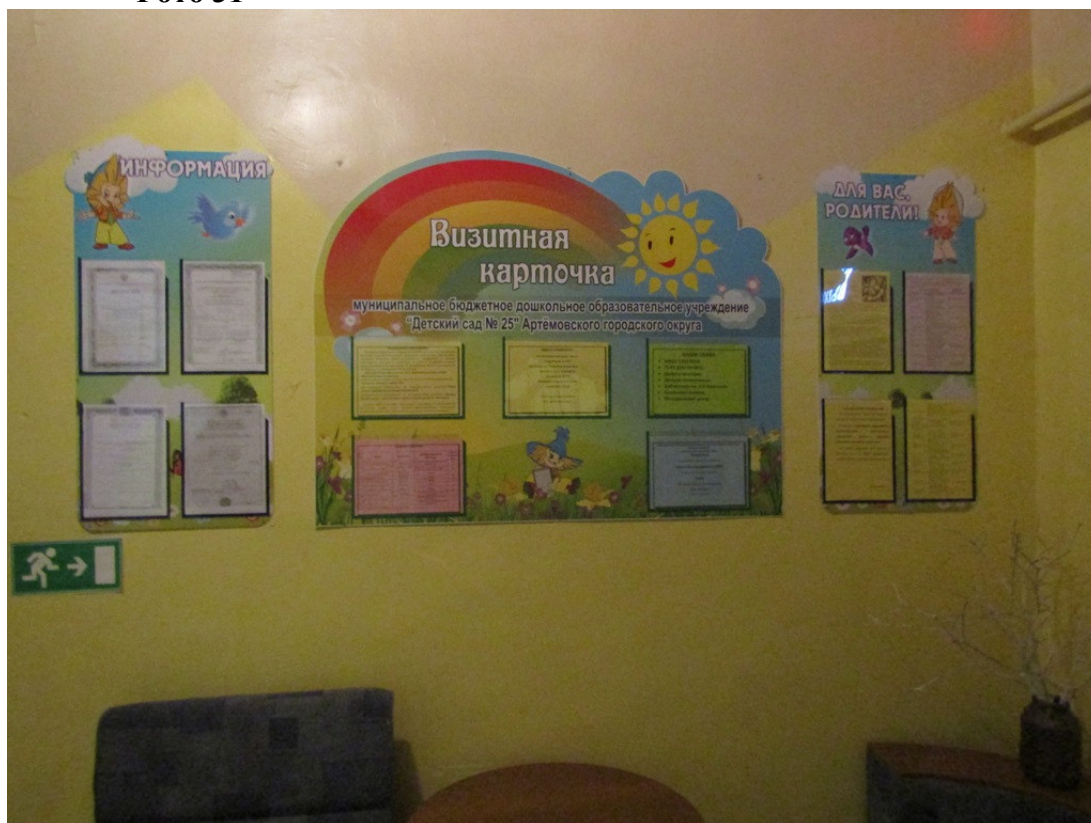
Наименование структурно-функциональной зоны	Состояние доступности* (к пункту 3.4 Акта обследования ОСИ)	Приложение		Рекомендации по адаптации (вид работы)** к пункту 4.1 Акта обследования ОСИ	по Акта
		№ на плане	№ фото		
Системы информации на объекте	ДП-И (К,О,Г) ДУ-И (С,У)		28,29,30,31	Текущий ремонт
